**Einfluß von Verkehrserschütterungen
während des Anbringens großflächiger
Bauteilergänzungen auf deren Dauerhaftigkeit
bei praxisnahen Beanspruchungen**

September 1992

Gefördert vom Bundesministerium für Verkehr

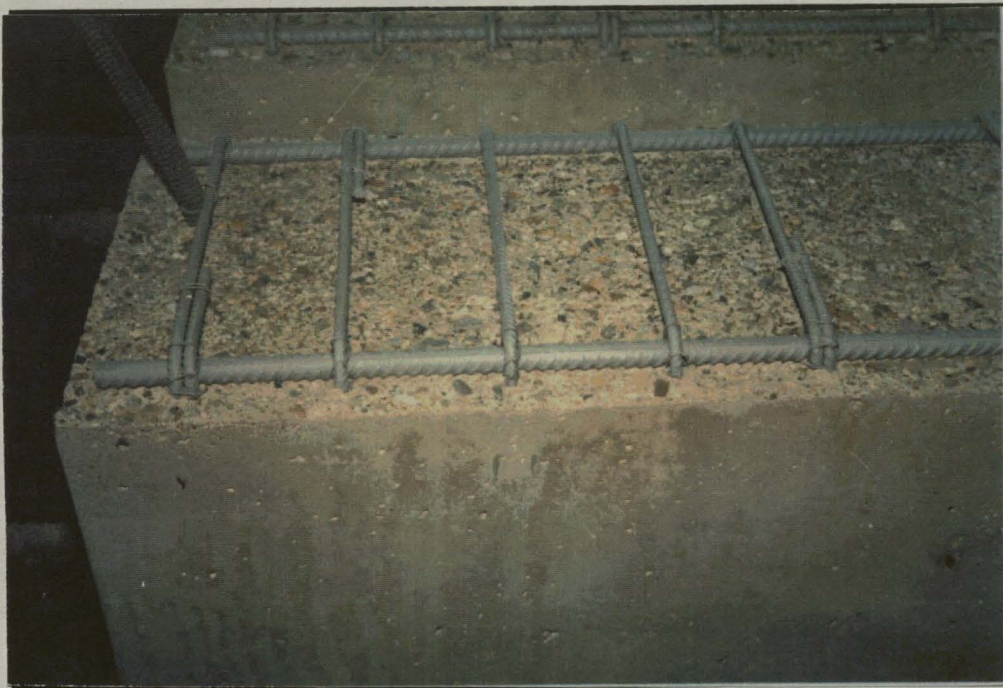
Bild 3.9: Versuchsbalken nach dem Sandstrahlen, unmittelbar vor der Ergänzung

Das Sandstrahlen wurde unmittelbar vor den Ergänzungsarbeiten von einer Fachfirma durchgeführt. Die Struktur der zu ergänzenden Flächen nach dem Strahlen zeigt Bild 3.9, in dem auch die von Rost befreite freiliegende Zugbewehrung der Balken EM und EN sichtbar ist.

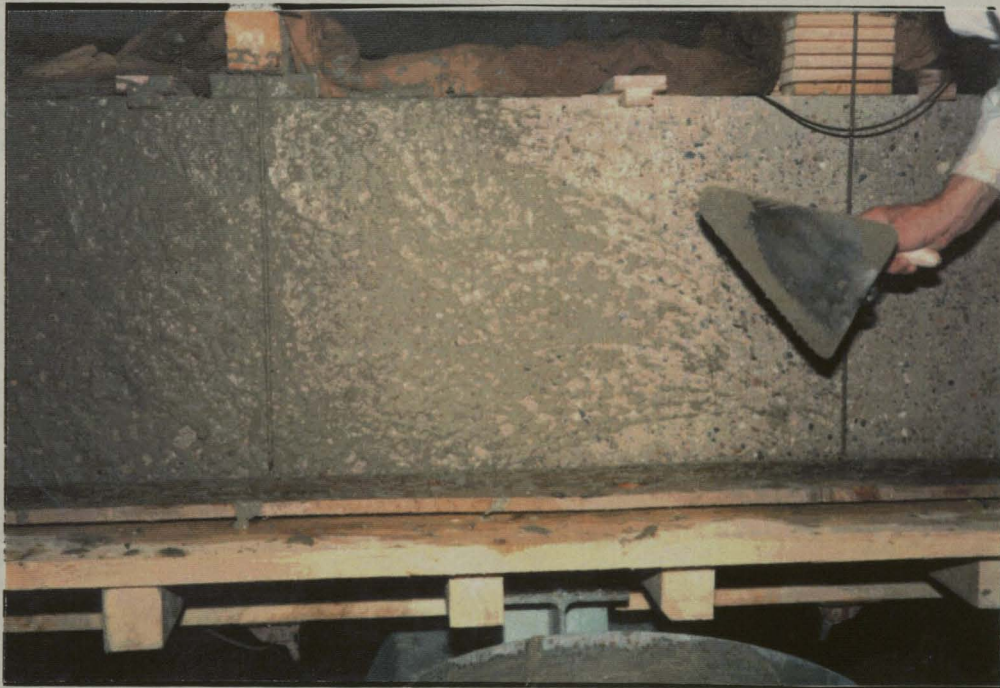
Bild 3.14: Anbringung der Haftbrücke des Balkens EI

In der linken Hälfte des Balkens EI wurde vor der Betonage entsprechend Bild 3.10 eine Haftbrücke angeordnet. Die Seitenschalung war so vorgefertigt, daß sie unmittelbar nach dem Aufbringen der Haftbrücke im Spritzbewurf hochgeklappt, verspannt und mit den Außenrüttlern bestückt wurde. Dieser Vorgang dauerte nach entsprechendem Training lediglich 15 Minuten.

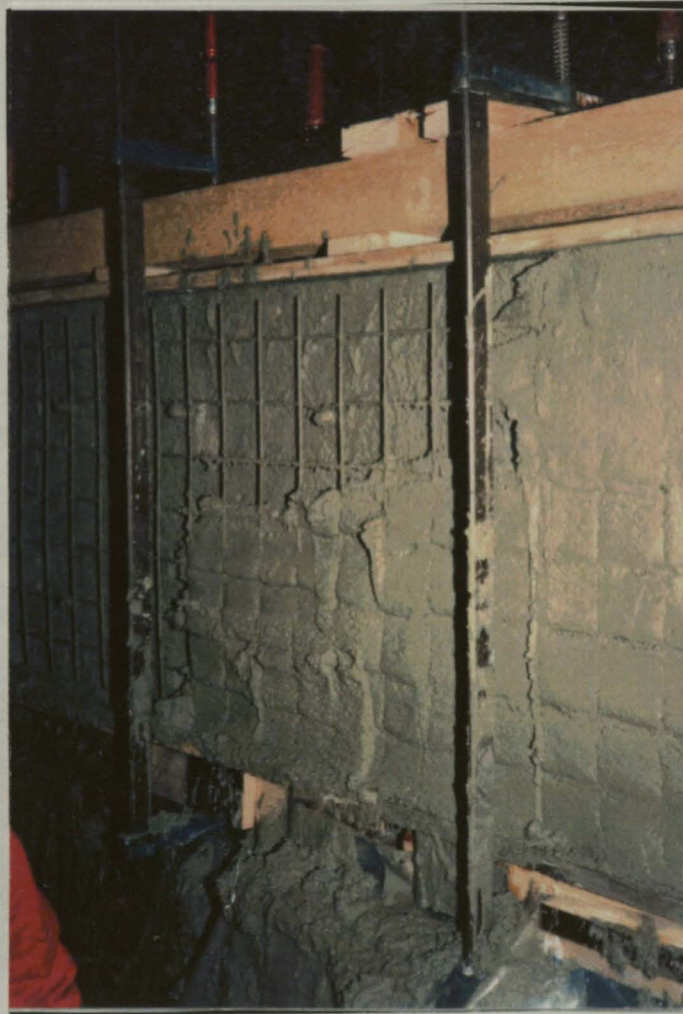
Bild 3.15: Balken EK, Haftbrücke (links im Bild) mit der 1. Schicht (stehend)

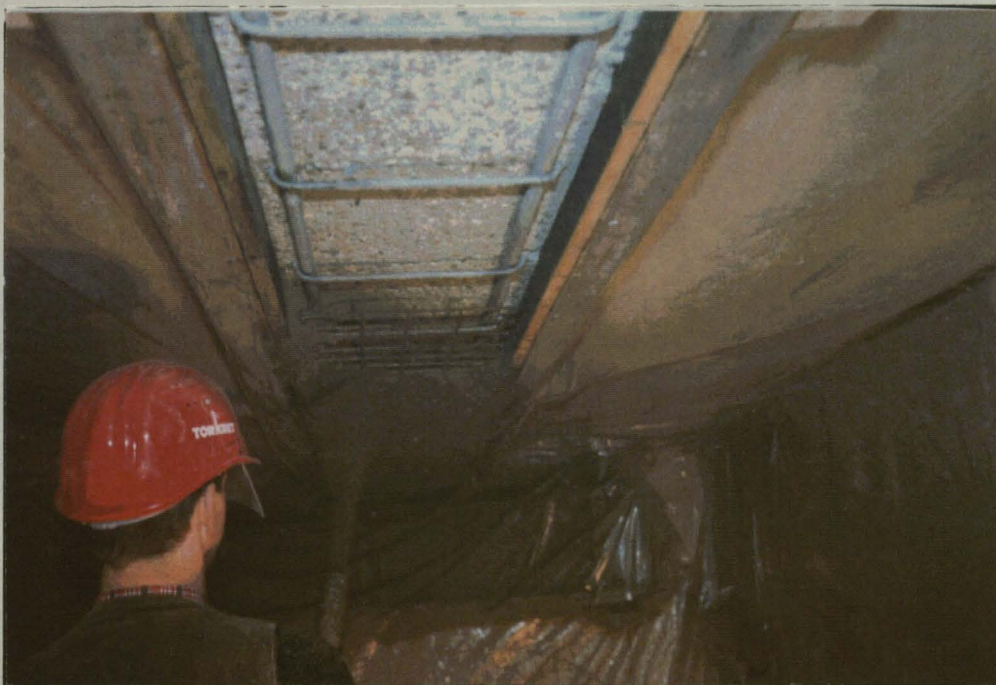
Bild 3.21: Spritzen des Balkens EM

Die Spritzarbeiten, Bild 3.21, dauerten einschließlich der Ergänzung zweier Begleitplatten und der Herstellung eines Probekörpers im Begleitkasten etwa 1:50 Stunden. Die 5 cm dicke Schicht wurde in zwei Schichten aufgetragen. Schon während der Arbeiten haftete der Beton sehr schlecht. Hier löste sich auch nach Beendigung der Arbeiten eine etwa 300 cm^2 große Fläche, Bild 3.22. Sie konnte durch Nachspritzen und mit Hilfe einer kleinen Schalungskonstruktion vor dem Abfallen bewahrt werden.

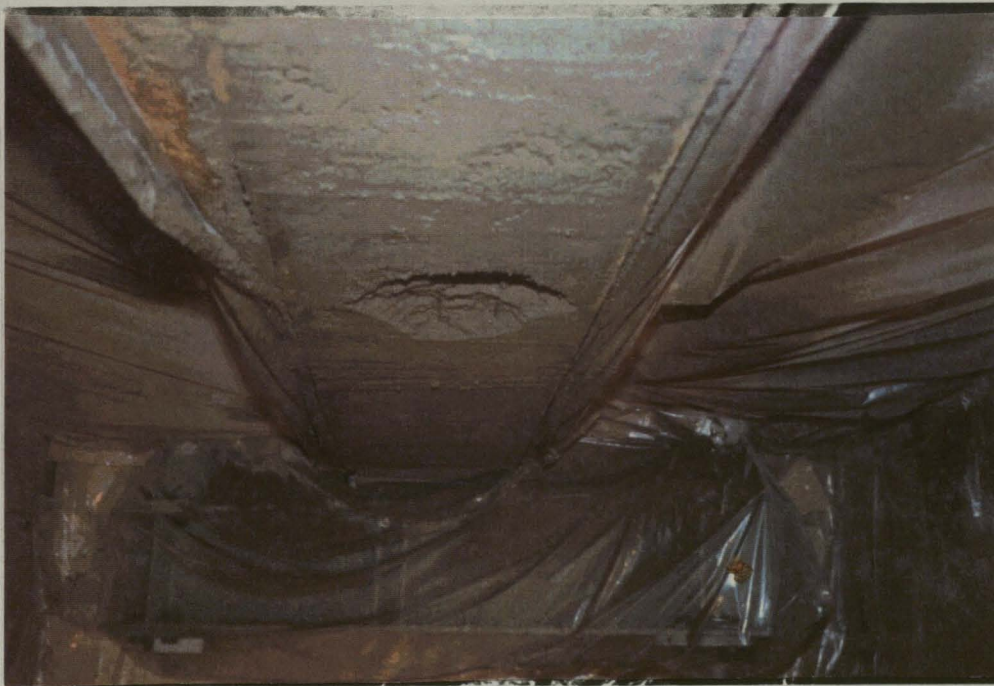
Bild 3.22: Ablösung der gespritzten Schicht im mittleren Bereich des Balkens EM

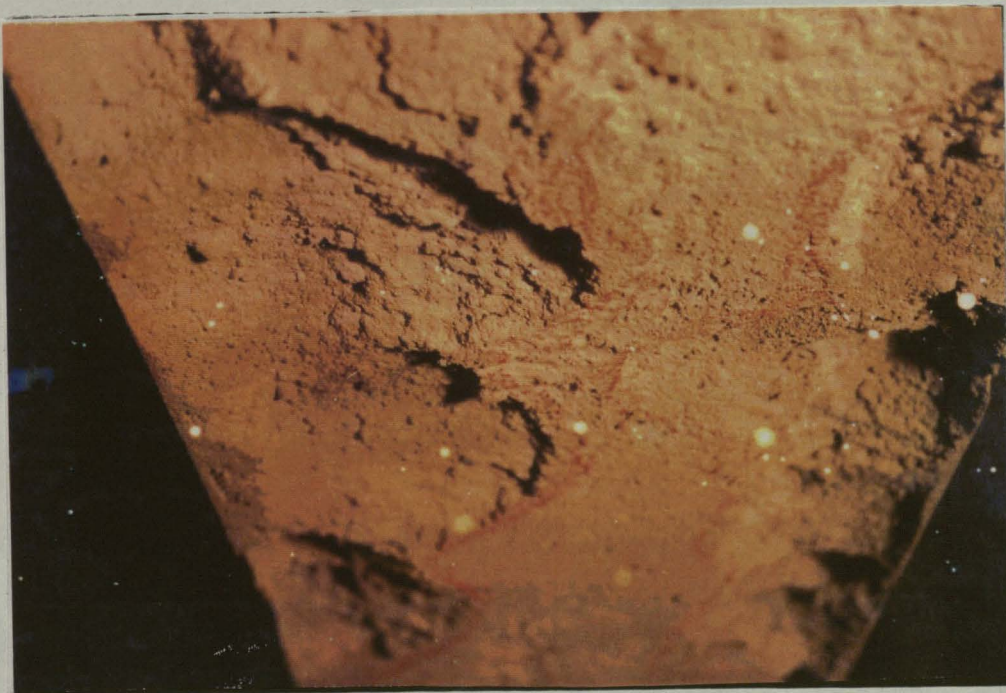
Bild 3.23: Schadstellen des Balkens EN

Nach Beendigung der Spritzarbeiten erfolgte ein schollenartiges Abfallen der Spritzbetonergänzung im mittleren Balkenbereich. Diese Größe des Schädigungsbereiches ist aus den Bildern 3.23 und 3.24 zu ersehen. Die Tiefe der Fehlstellen betrug i.a. 3 cm in einzelnen Fällen 5 cm. In Balkenmitte wurde ein etwa 1,5 mm breiter Riß in der Ergänzungsschicht entdeckt. Bedingt durch den mangelhaften Sanierungserfolg wurde der Balken keiner weiteren Untersuchung unterzogen.
